**Oggetto:** verifica di efficacia del trattamento larvicida nel Comune di Battaglia Terme.

In data 14 giugno è stata effettuata una verifica nel Comune di Battaglia Terme per valutare l'efficacia del trattamento larvicida eseguito nelle caditoie il giorno 08/06/2019. Il larvicida applicato nelle caditoie è il Diflubenzuron.

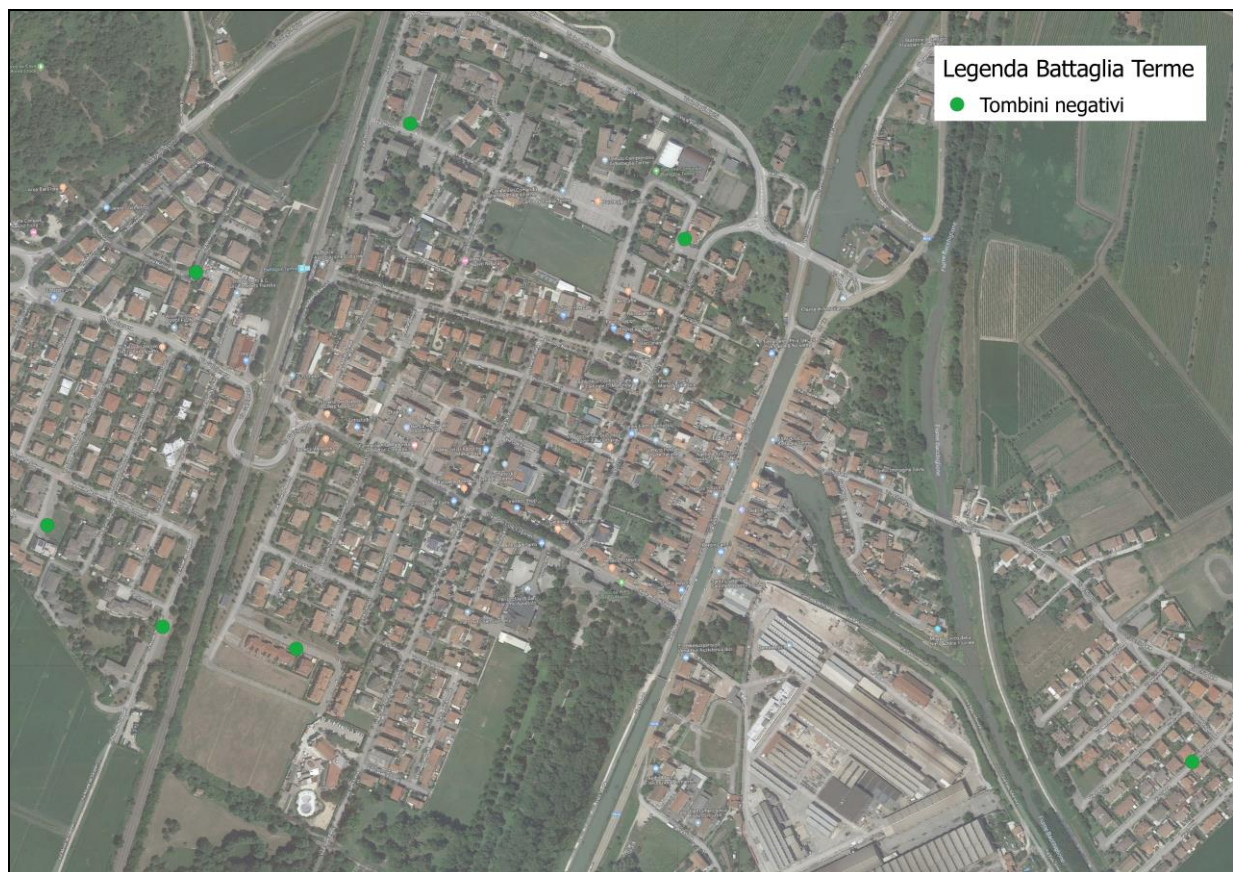
Di seguito sono riportate le posizioni georeferenziate delle vie in cui è stato effettuato il campionamento delle caditoie nell'area comunale in oggetto.

**Figura 1:** posizione georeferenziate delle vie dove sono stati effettuati i campionamenti nelle caditoie (le coordinate GPS rilevate in campo sono soggette ad un margine di errore di alcuni metri).

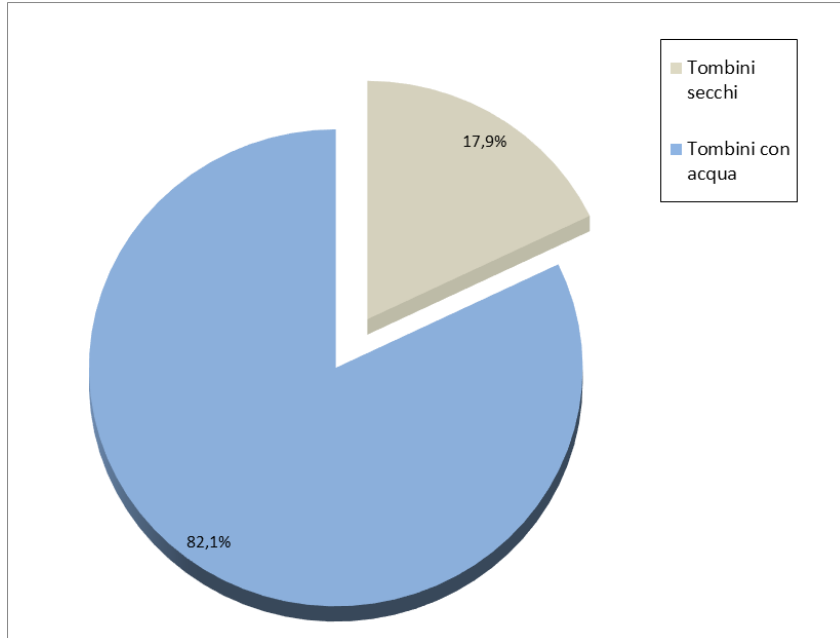
Di seguito viene presentato il grafico in riferimento ai dati esposti in Tabella 1.

**Grafico 1:** percentuale di caditoie con o senza acqua in relazione al totale dei tombini campionati.

I campionamenti effettuati nei 23 tombini con acqua non evidenziano alcuna positività.

Il valore di positività rilevato è dunque al di sotto della soglia del 10% prevista dal “PIANO REGIONALE DI SORVEGLIANZA INTEGRATA E MISURE DI LOTTA AI VETTORI ANNO 2018”.
